TIPOS DE DETERIOROS EN PAVIMENTOS DE CONCRETO

INTRODUCCIÓN

El siguiente instructivo contiene una síntesis de las fallas más comunes que se presentan en los pavimentos de concreto, en donde se describen sus posibles causas y recomendaciones para evitar dichas fallas. El presente documento pretende ser una guía para la inspección visual de los pavimentos rígidos, dirigido a aquellas personas con una formación profesional y técnica basada en los principios básicos en el área de vías y pavimentos en concreto.

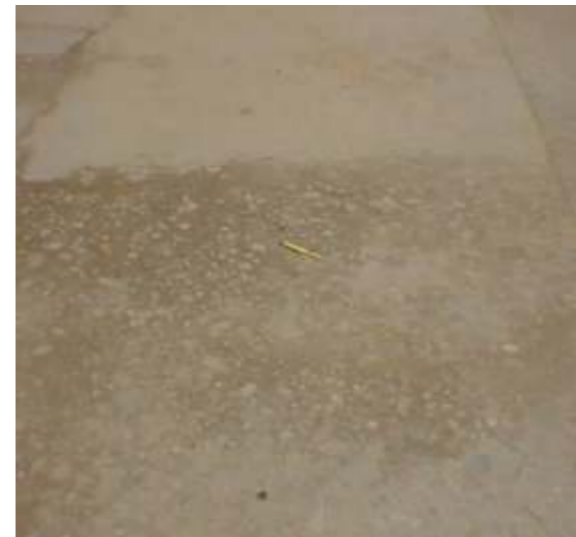
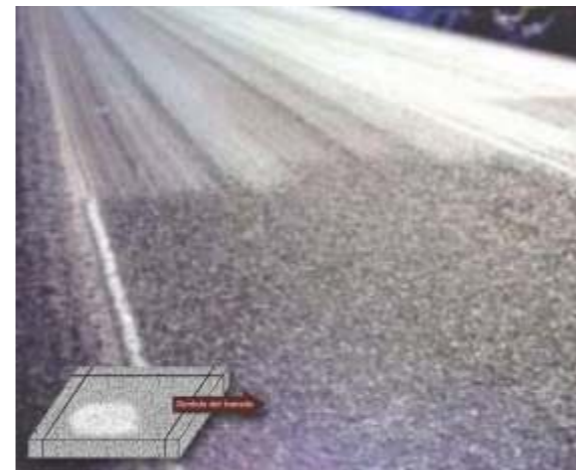
PELADURAS

Progresiva desintegración de la superficie del pavimento por pérdida de material fino desprendido de matriz arena cemento del concreto, provocando una superficie de rodamiento rugosa y eventualmente pequeñas cavidades.

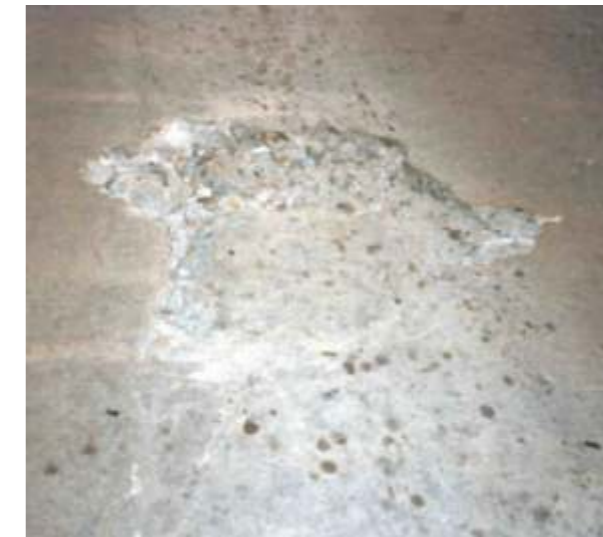
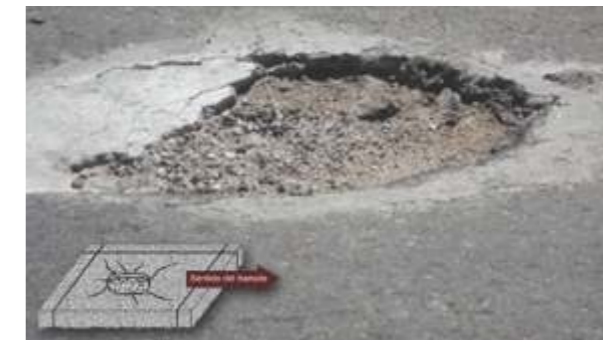
BACHES

Descomposición o desintegración de la losa de concreto hasta su remoción en ciertas áreas, formando una cavidad de bordes irregulares.

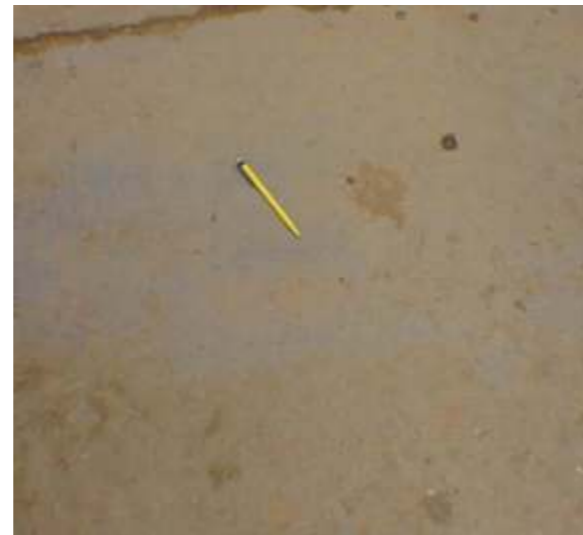
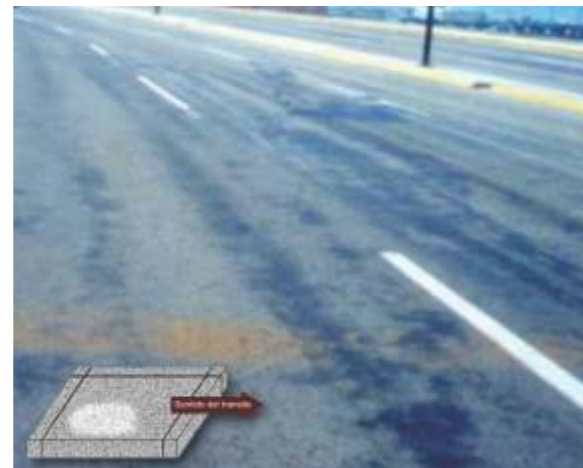
PULIMIENTO DE LA SUPERFICIE

Superficie de rodamiento excesivamente lisa por efecto del pulimiento de los agregados que la componen.

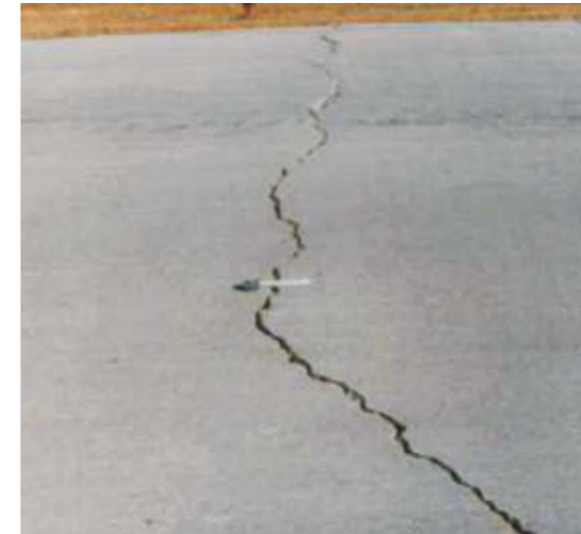
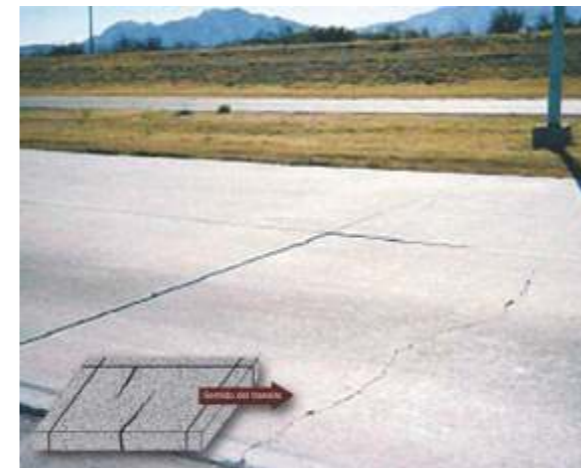
FISURACIÓN TRANSVERSAL

Fisuras con orientación predominante perpendicular al eje del pavimento.

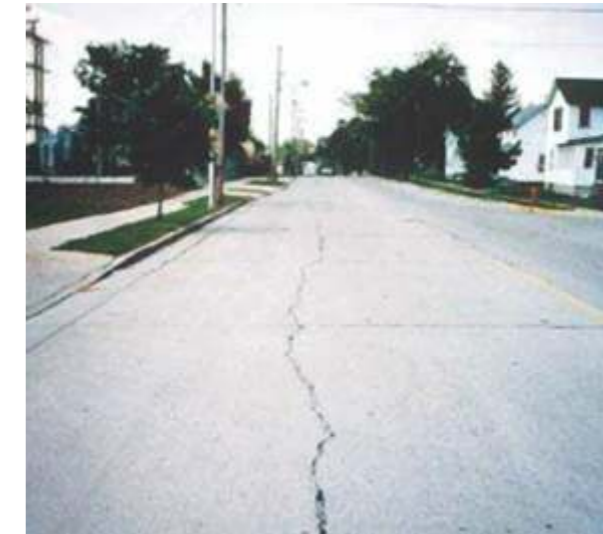
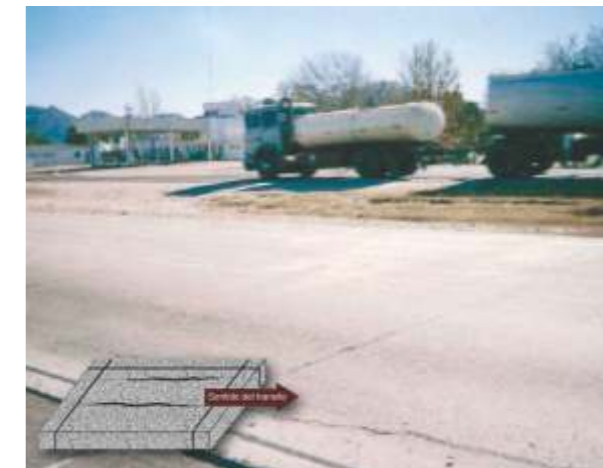
FISURACIÓN LONGITUDINAL

Fisuras con orientación predominante paralela al eje del pavimento.

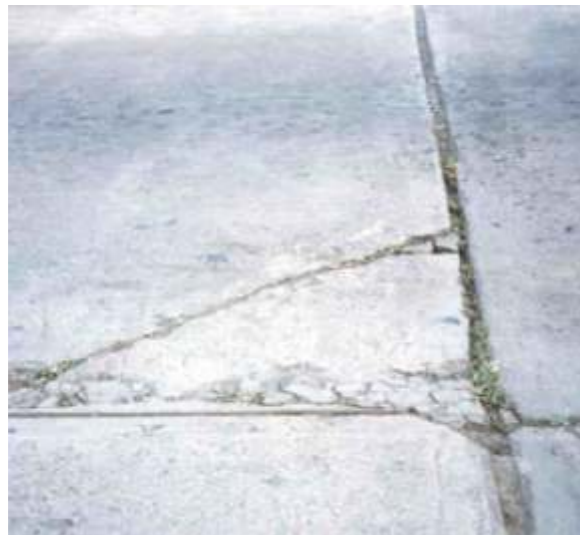
ROTURAS DE ESQUINA

Fisura que intersecciona una junta transversal con una junta longitudinal o borde de calzada orientada en general a 45° del eje del pavimento.

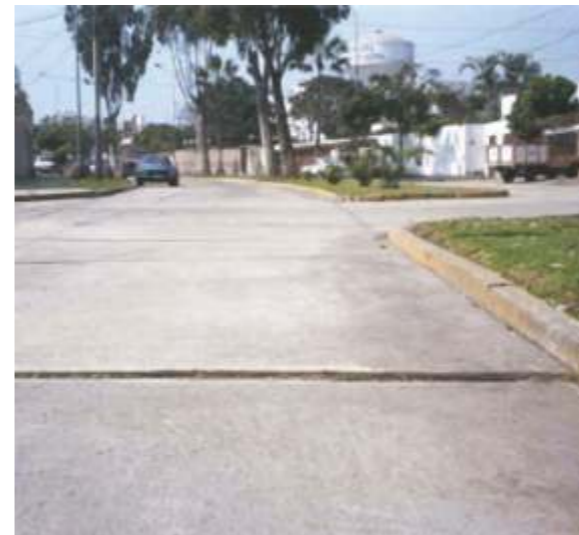
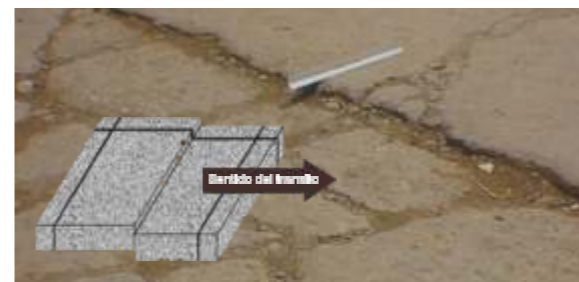
DISLOCAMIENTO

Es una falla provocada por el tránsito en la que una losa del pavimento a un lado de una junta presenta un desnivel con respecto a una losa vecina. Su aparición está asimismo relacionada con fisuramientos.

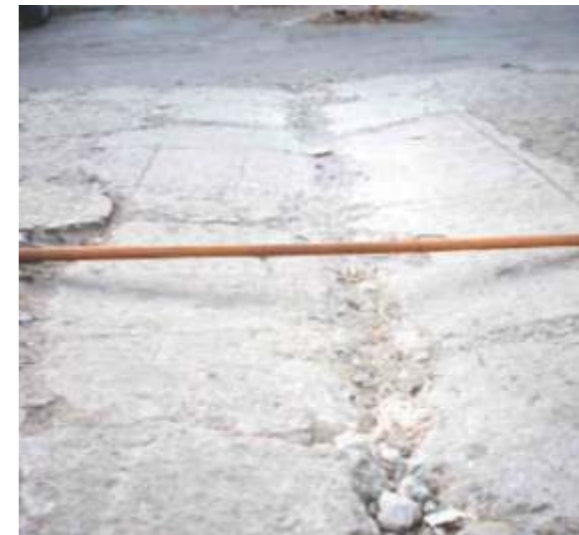
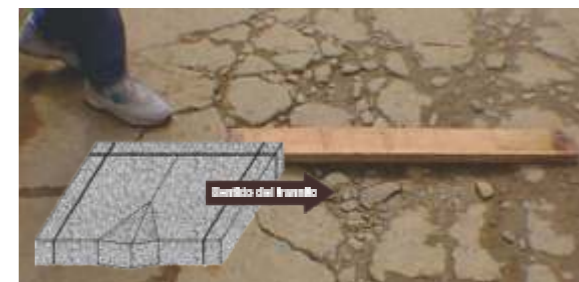
HUNDIMIENTO

Depresión o descenso de la superficie del pavimento en un área localizada del mismo; puede estar acompañado de un fisuramiento significativo, debido al asentamiento del pavimento.

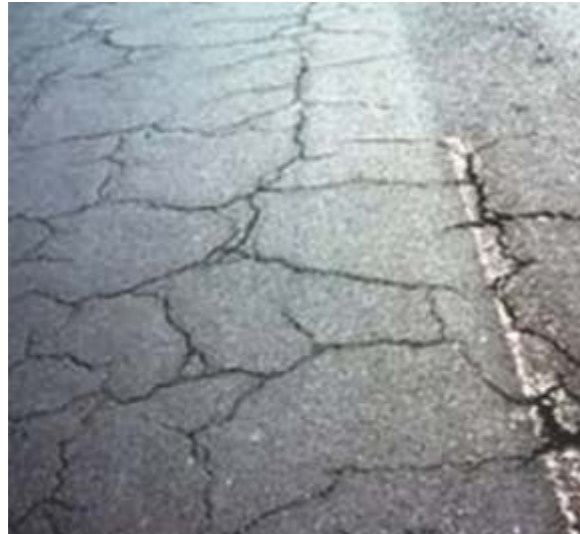
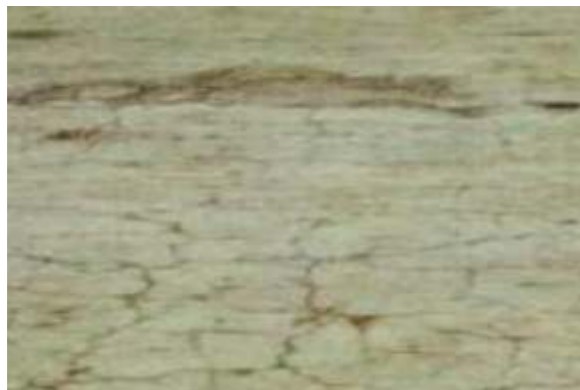
FISURAS EN BLOQUE

Rompimiento que subdivide generalmente una porción de la losa en planos o bloques pequeños de área inferior a 1 metro cuadrado.

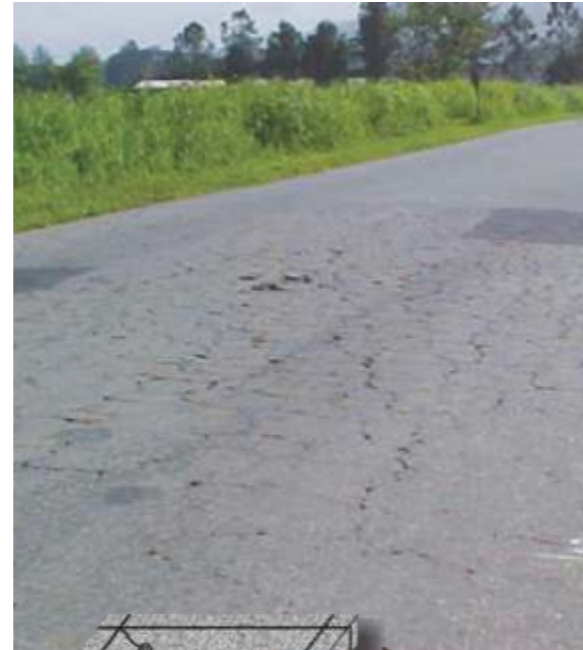
FISURAS INDUCIDAS

Se incluyen bajo esta denominación un conjunto de fisuras de forma errática cuyo desarrollo en el pavimento se indica por medio de factores relativos a una inadecuada distribución de juntas o inapropiada inserción de estructuras u otros elementos dentro de las losas.

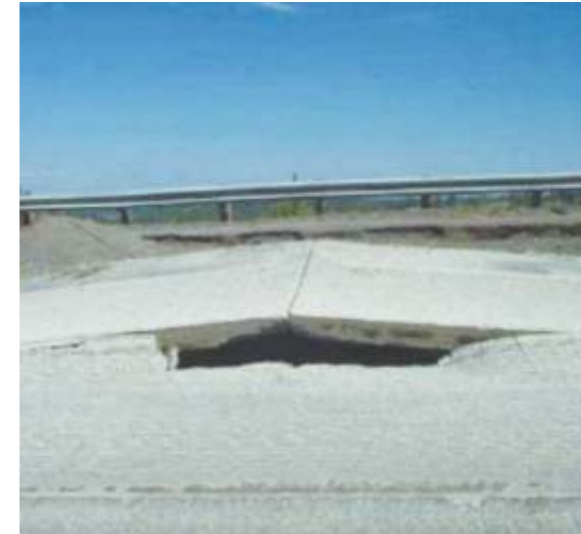
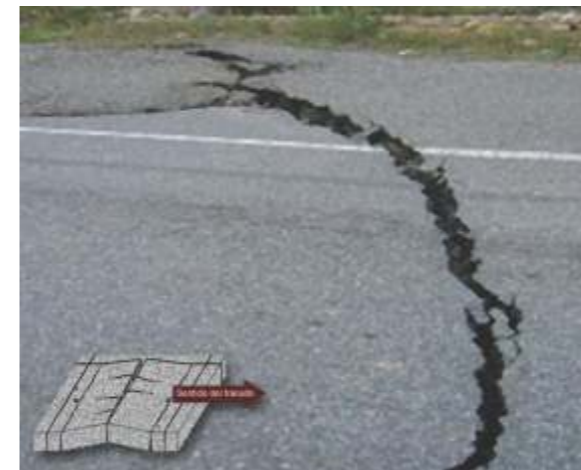
LEVANTAMIENTO DE LOSAS

Movimiento localizado hacia arriba de la superficie del pavimento en zona de juntas o fisuras, por lo general acompañado de una defragmentación.

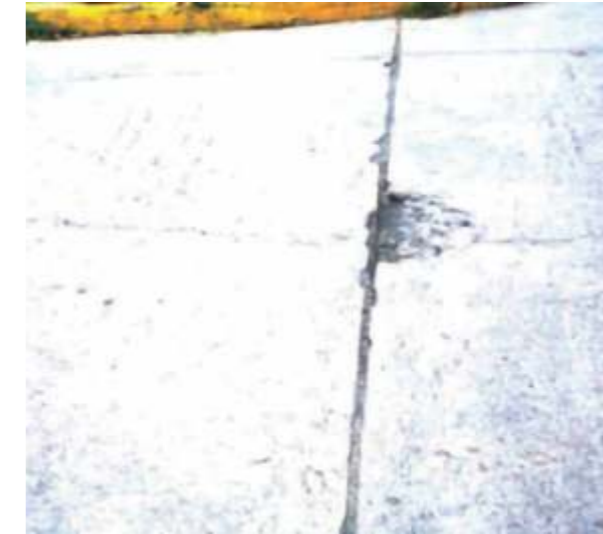
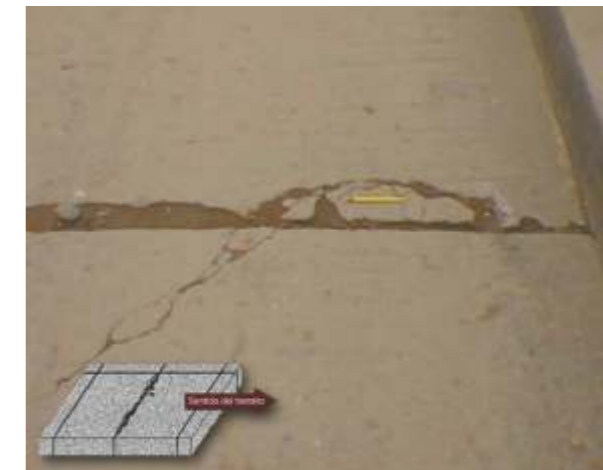
DESPORTILLAMIENTOS DE JUNTAS

Defragmentación localizada en los labios de las juntas o fisuras.

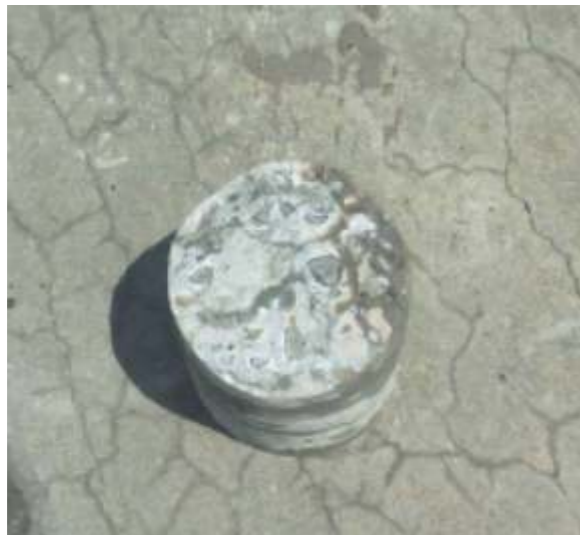
REACCIÓN ALCALI AGREGADO

Generalmente el patrón de fisuración presenta forma de mapa con hendiduras predominantemente orientadas en dirección paralela a los bordes libres del pavimento.

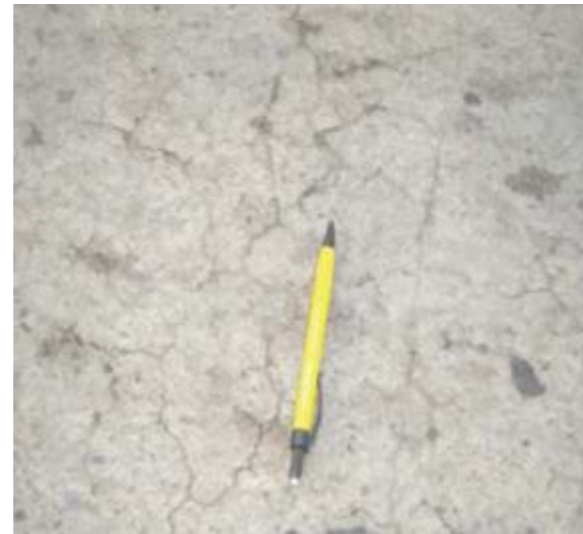
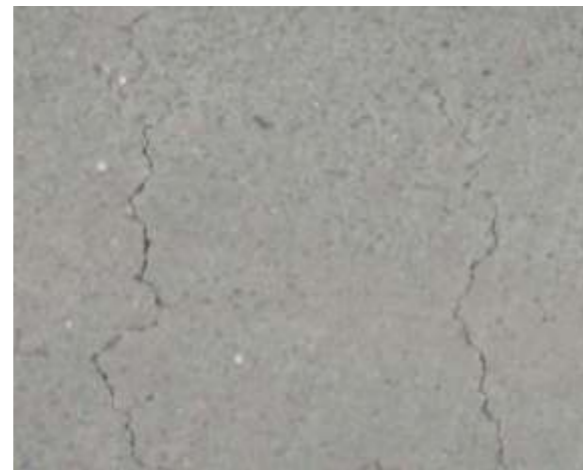
FISURAS POR RETRACCIÓN O TIPO MALLA

Fisuras limitadas a la superficie del pavimento. Frecuentemente, las grietas de mayores dimensiones se orientan en sentido longitudinal y se encuentran interconectadas por grietas más finas distribuidas en forma aleatoria.

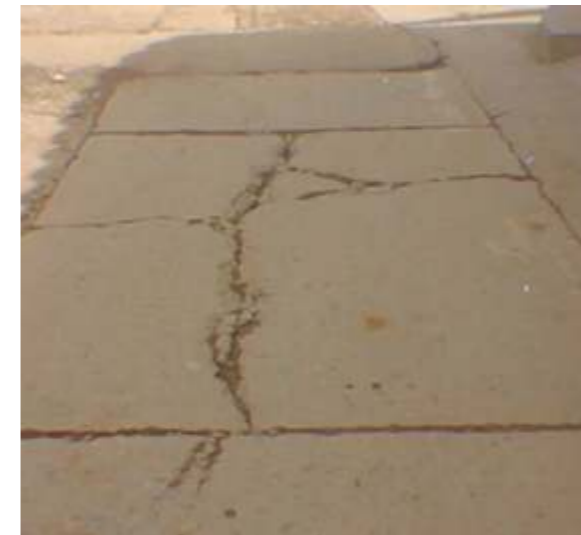
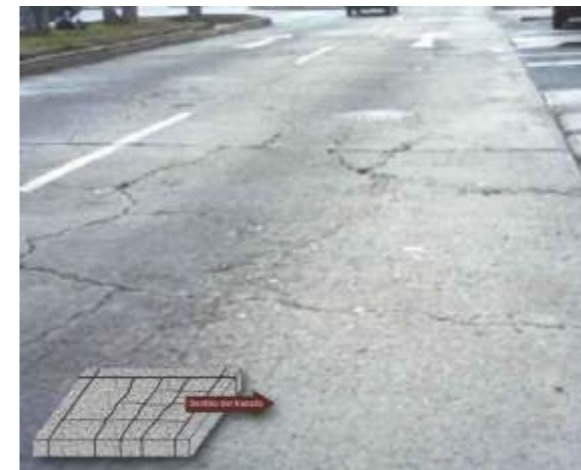
LOSAS SUBDIVIDIDAS

Fracturamiento de la losa de concreto conformando una malla amplia, combinando fisuras longitudinales, transversales y/o diagonales, subdividiendo la losa en cuatro o más planos.

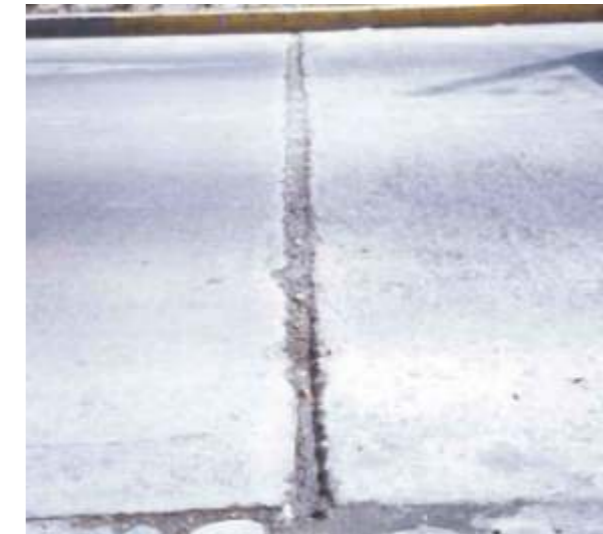
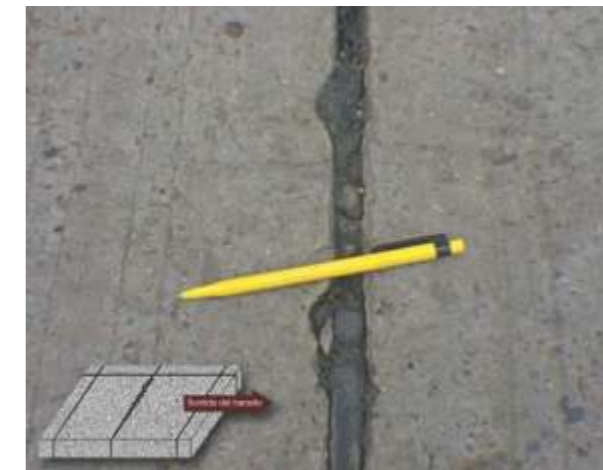
DEFICIENCIA DE MATERIAL DE SELLO

Condiciones que posibilitan que material no compresible se acumule en las juntas, sin permitir el movimiento de la losa y provocando posibles desportillamientos, levantamientos o fracturas.
